**Empresa:** Smallparts Inc.

**Elemento inspeccionado:** Maquina Multislide 33-1

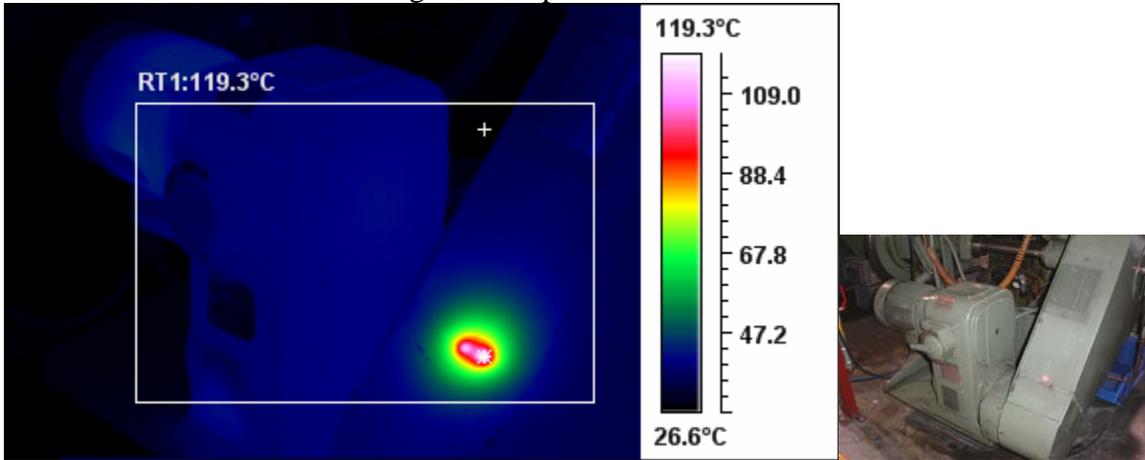
**Análisis y recomendaciones:** Rozamiento de polea del motor con la guarda. Buje de la chumacera gastado, se encuentra girando.

Muestra de calentamiento en la guarda de polea del motor.

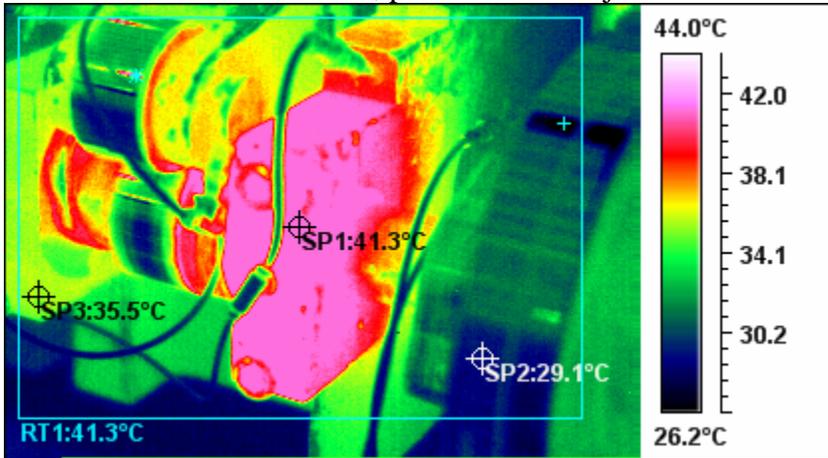
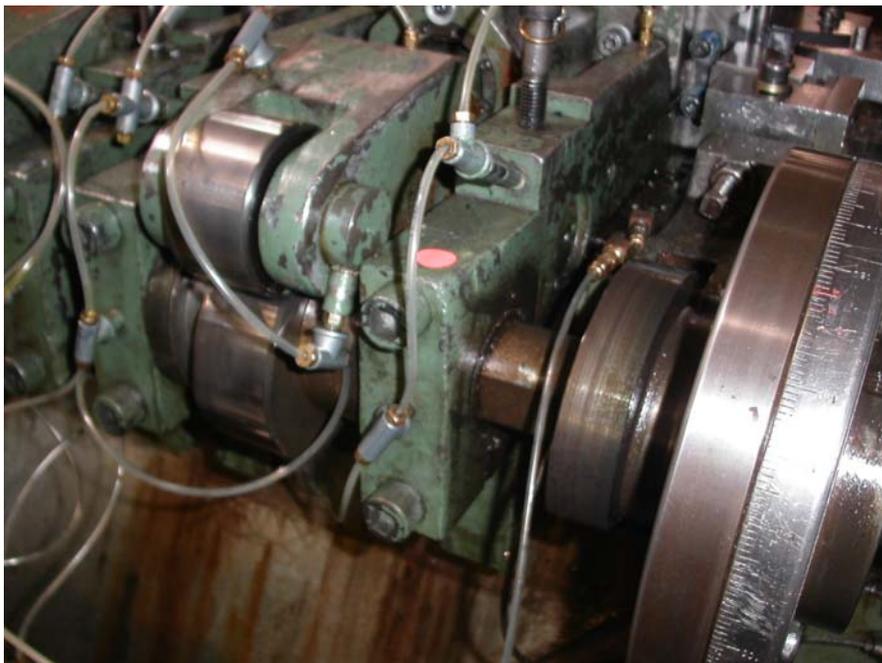
Calentamiento en chumacera, por falla en el buje de bronce.
