Empresa: Cardinal Health

Elemento inspeccionado: Mezanine de embarques. Transformador X7

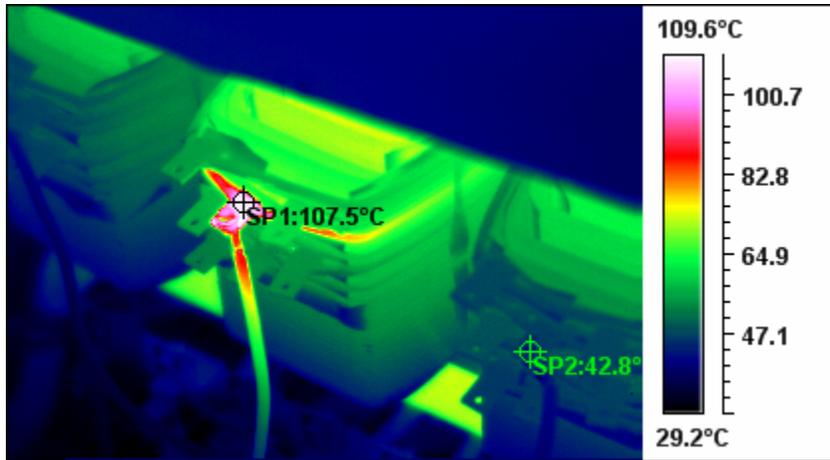
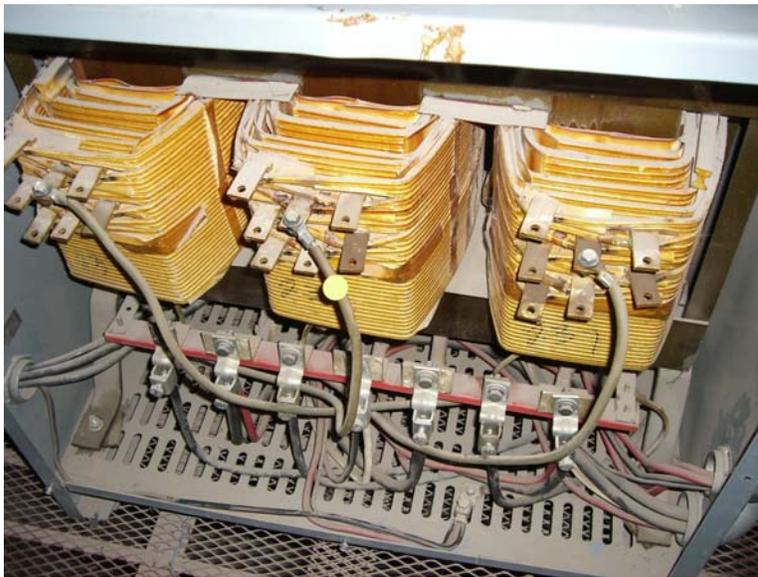
Análisis y recomendaciones: Hot spot fase 2 en conexión a la bobina # 2. Limpiar y reajustar conexión

Object Parameter	Value
SP1	107.5°C
SP2	42.8°C
